# *Eindverslag orgelrestauratie*

## *Kogerkerk Koog aan de Zaan*

*Utrecht, december 2008*  
© *Peter van Dijk*

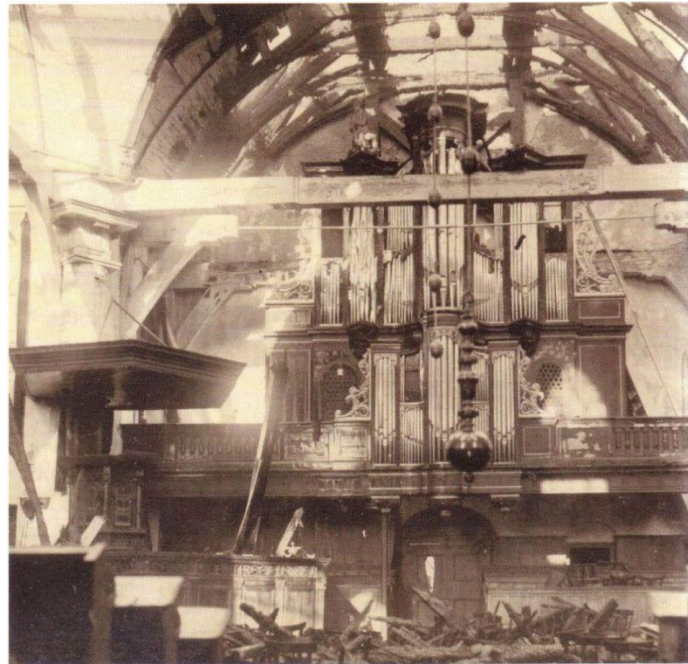
*Het orgelfront na de brand van 1920 (Foto uit: 100 jaar Flentrop Orgelbouw 1903-2003)*

Op grond van de brandsporen uit 1920 en de na deze brand gemaakte, bewaard gebleven foto kan men zich niet aan de indruk onttrekken dat er in 1922 meer orgeldelen zijn vernieuwd dan strikt noodzakelijk was.

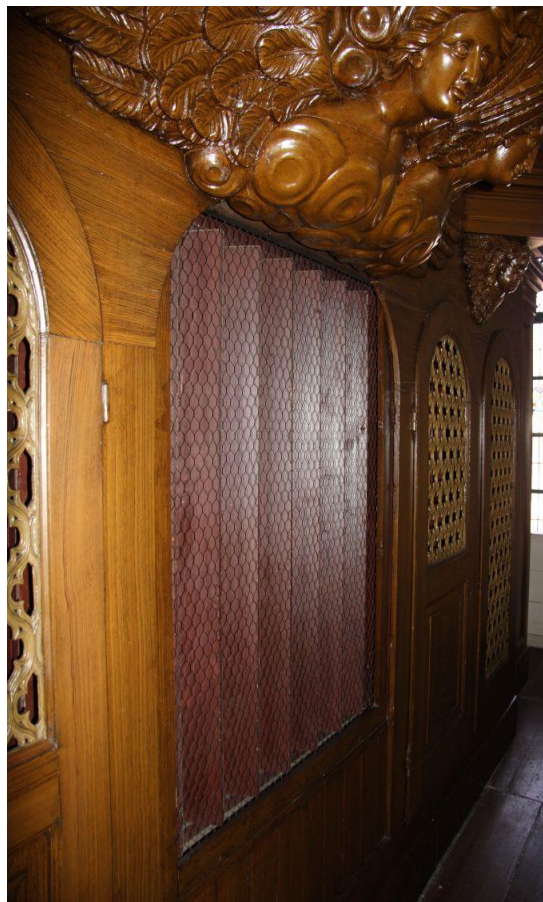
Delen van de hoofdkast, waaronder de onderbouw (gedeeltelijk; ze is in 1913 verbreed), het frontraam, grote delen van het snijwerk en de frontstok dateren nog uit 1853; aan de binnenzijde van het frontraam is nog brandschade uit 1920 zichtbaar. Het loze 'rug'positief en aanvullende delen van de hoofdkast (waaronder het uit delen van pianokisten vervaardigde dak daarvan) zijn respectievelijk in 1913 en in 1922 aangebracht.

*De fraaie soffiet uit 1853, met daaronder de oorspronkelijke plaats van de klaviatuur (thans die voor het*

De orgelkasten zijn in 2008 door Flentrop Orgelbouw zo terughoudend mogelijk hersteld; elementen van na 1922 (onder meer de zachtboardplaten boven het pijpwerk) zijn verwijderd. De firma Van Lierop (Zaandam) verzorgde een curatieve casu quo preventieve houtwormbestrijding. De firma IJsbrand Kuiper (Zaandam) herstelde het schilderwerk (houtimitatie op de orgelkasten, goudverf op het snij- en lofwerk, en gebroken wit op de bekroningen van de hoofdkast). De houtwormbestrijding kan, hoe goed ook uitgevoerd, geen volledige garantie bieden voor de toekomst. Regelmatige inspectie op (nieuwe) levende houtworm is daarom geboden. De orgelmaker en de schilder hebben zorgvuldig werk geleverd en zijn er in geslaagd het bestaande, fraaie patina te behouden.
