# SCHIMMELVORMING IN ORGELS: EEN ONDERSCHAT PROBLEEM?

VERSLAG VAN EEN COLLOQUIUM IN ERFURT

JAAP JAN STEENSMa

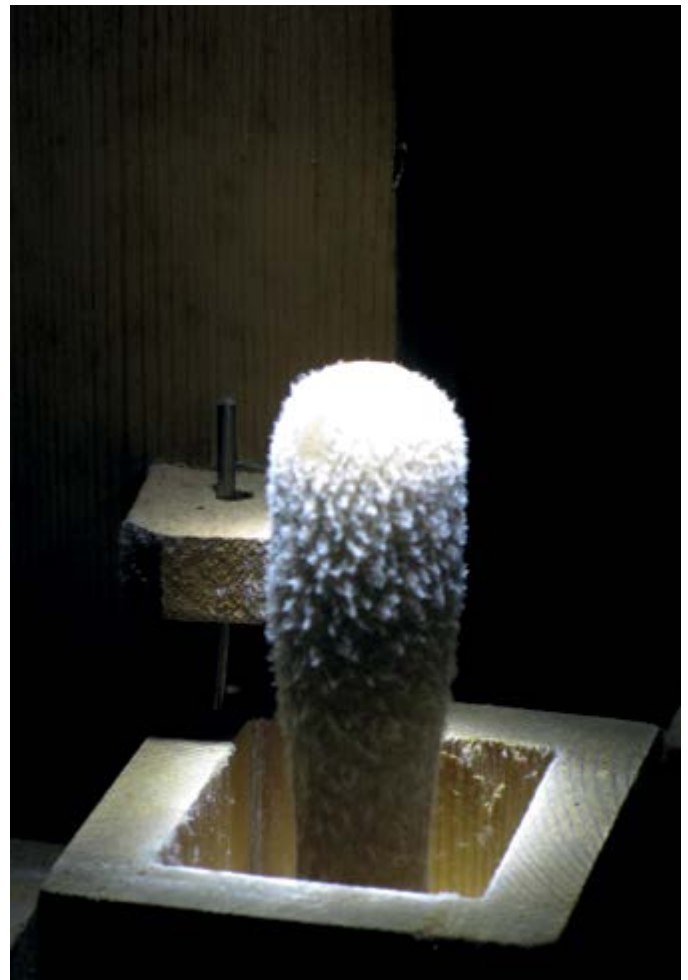
Foto: Christoph Zimmermann

Schimmels komen voornamelijk voor op orgelonderdelen die zijn gemaakt van organisch materiaal, zoals hout, been, leer of lijm. Stofafzettingen dienen als extra voedingsbodem, evenals het organisch materiaal dat in kleine hoeveelheden wordt achtergelaten door de gebruikers van het instrument. Hierbij valt bijvoorbeeld te denken aan de handgrepen in de stoppen van gedekt pijpwerk, zoals te zien is op de foto hiernaast
